ANALÝZA ŘEZNÝCH VLASTNOSTÍ KOTOUČOVÝCH PIL

**Výzkumná zpráva 2015-13311- 1
pro GSP - High Tech Saws, s.r.o.
Hlavní 51, 768 32 Zborovice**

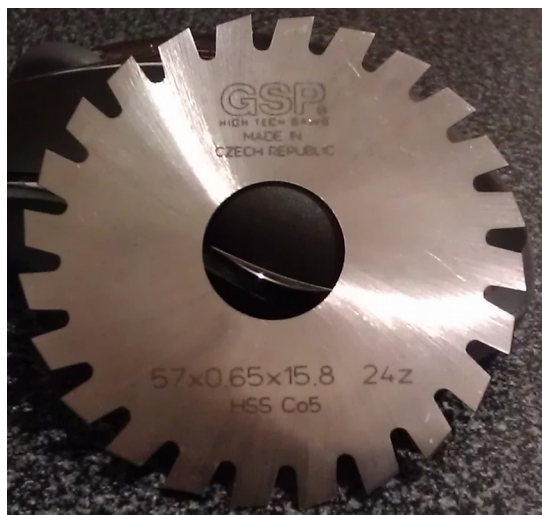
Řezným nástrojem byla kotoučová fréza D57x0,65x16H7 mm, HSS-Co5, 24 zubů.

Obr. 1 Kotoučová fréza.

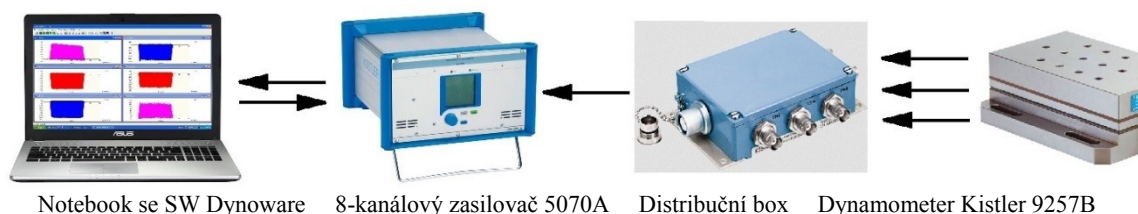
Pro měření síly posuvové a řezného momentu byl použit piezoelektrický křemíkový dynamometr KISTLER 9575B vybavený nábojovým zesilovačem KISTLER 5070A, plně řízeným PC. Vzorkovací frekvence byla 16kHz, na zesilovačích byla nastavena dlouhá časová vybíjecí konstanta a dolnoproustný filtr na hladině 100 Hz.

Obr. 2 Měřicí aparatura KISTLER.

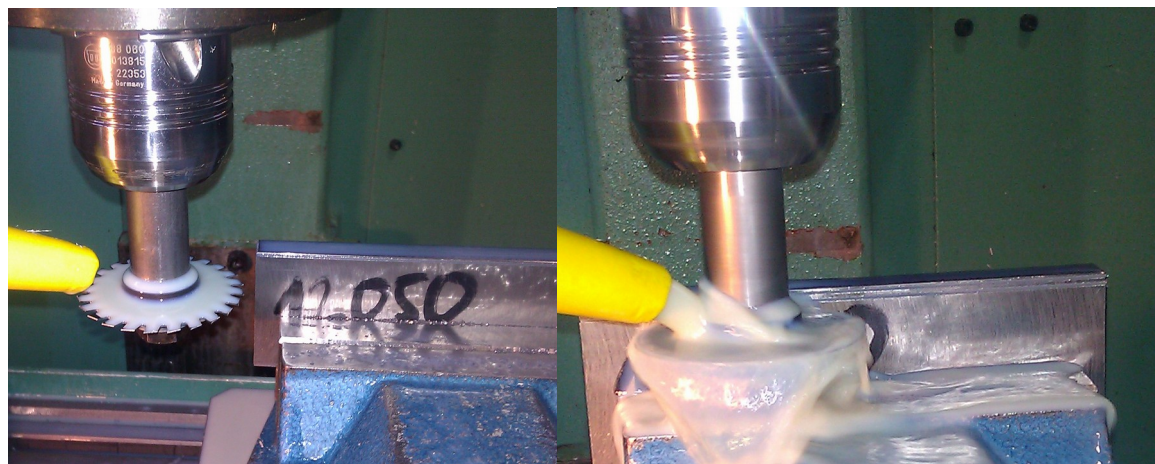
Obr. 3 Průběh experimentálního frézování.
